Retratamento endodôntico não-cirúrgico em molar inferior com infecção secundária: Cinco anos de acompanhamento.

Estudo de Caso

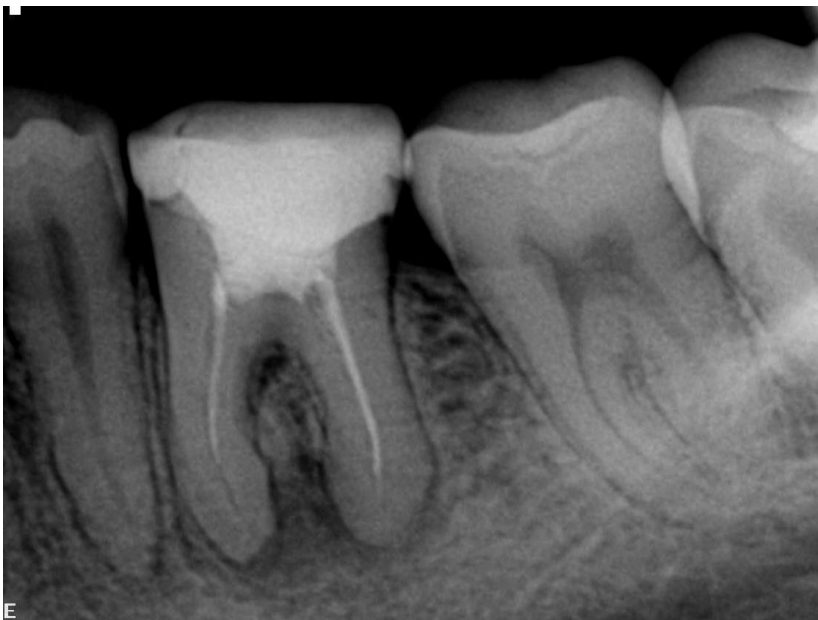
Paciente de 42 anos de idade, gênero feminino foi encaminhada para especialista em endodontia para retratamento endodôntico do dente 36. Clinicamente apresentou-se assintomático, e o exame radiográfico periapical observou-se material radiopaco semelhante à guta percha e uma obturação do canal inadequada (sub-obturaç o do canal radicular, al m de imagem radiol cida presente na regi o apical do dente (Figura 1).

Figura 1 - Radiografia Inicial - obtura o do canal inadequado do canal radicular e presente de les o periapical.

Atrav s dos achados cl nicos e exame por imagem, estabeleceu-se o diagn stico de periodontite apical cr nica com plano de tratamento o retratamento endod ntico. O tratamento foi autorizado por meio do termo de consentimento livre e esclarecido (TCLE). A modalidade terap utica para o caso foi a realiza o do retratamento endod ntico do dente 13. Ap s anestesia infiltrativa local com solu o anest sica de lidoca na 2% com epinefrina :100.000 (DFL Ind stria e Com rcio S.A., Rio de Janeiro, RJ), foi realizado isolamento absoluto e abertura coron ria. A desobtura o foi realizada com instrumentos rotat rios ProDesign Logic RT #30/10, #.25/08, #.20/06 (Easy Equipamentos Odontol gicos, Belo Horizonte, Brasil) no comprimento de trabalho provis rio de 22mm e em seguida foi realizada a penetra o desinfetante com lima Kerr 10 (*Denstply Maillefer, Ballaigues - Su a*), seguida de dontometria eletr nica (*Romiapex[®]*, Romidan, Kiryat Ono, Israel) com lima Kerr 15 (*Denstply Maillefer, Ballaigues - Su a*), estabelecendo o comprimento real de trabalho (CRT) de 23 mm e comprimento real do dente (CRD) de 24 mm. Nesse momento ocorreu a fratura da lima da lima #.25/08, no canal m sio-lingual. A visualiza o do fragmento fraturado foi facilitada pela amplia o do microsc pio operat rio Alliance(S o Carlos-SP). O Microsc pio Odontol gico Alliance   um equipamento desenvolvido especialmente para ser utilizado por profissionais da  rea odontol gica, em ambientes de cl nicas e consult rios odontol gicos e tem como finalidade proporcionar ao usu rio a amplia o e melhor visualiza o do campo visual auxiliando nos procedimentos cl nicos e cir rgicos e nesse caso, para a visualiza o da ponta do instrumento separado. Dessa maneira, com a finalidade de ultrapassar o fragmento do instrumento, utilizou-se a lima #08, #10 e #15 (C pilot-VDW-Alemanha), e #15 de 25mm K-Flexofile (Maillefer-

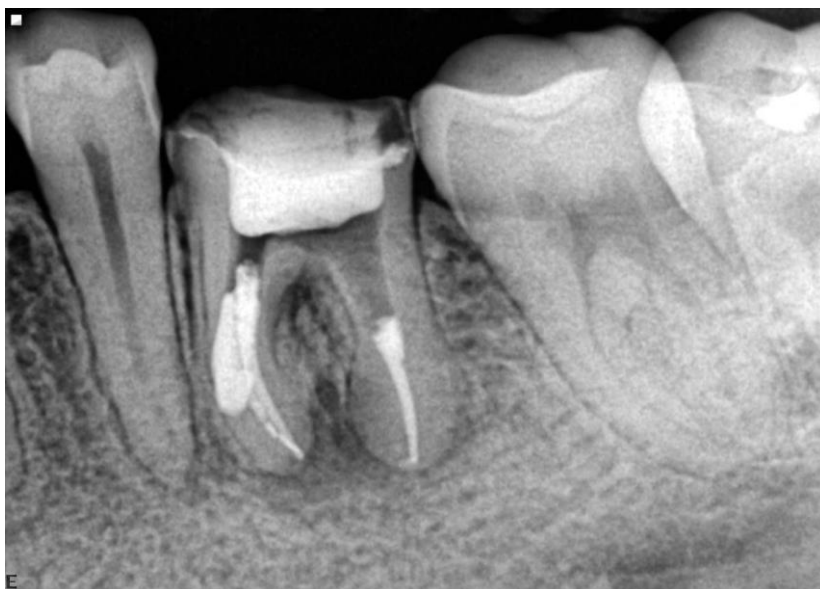
Dentsply, Suíça) com movimento de $\frac{1}{4}$ de volta ultrapassando o fragmento sob irrigação abundante de hipoclorito de sódio NaOCl a 2,5% (NASFER). Em seguida, selecionou-se o ultrassom com um inserto específico de endodontia TRA11 (Dental Trinks, Pirituba, São Paulo, SP, Brasil) para a remoção da lima fraturada no canal mesio-ligular. Todo esse procedimento foi realizado com irrigação da própria caneta de ultrassom da Enac (Osada Electric CO., Japão). Além disso, o uso do microscópio operatório Alliance (Alliance Microscopia, São Paulo/ Brasil) também foi utilizado, permitindo uma melhor magnificação do campo operatório, o que favoreceu a remoção dos instrumentos. O instrumento foi removido, mas determinou um desgaste excessivo da parede dentinária.

Figura 2 – Obturação do canal radicular após remoção da lima fraturada

O preparo de todos os canais radiculares foi realizado com instrumentos rotatórios *Logic* (#30.01, #30.05, (Easy Equipamentos Odontológicos, Belo Horizonte, Brasil) no CRT. O desbridamento foraminal foi feito com instrumento *Logic* 25.01 no comprimento real do dente. Posteriormente foi instituído o protocolo de irrigação ativado com a lima plástica *Easy Clean* (Easy Equipamentos Odontológicos, Belo Horizonte, Brasil), como se segue: 3 ciclos de 0 segundos de Hipoclorito de Sódio (NaOCl) a 2,5% seguido de 3 ciclos de 20 segundos de EDTA a 17% (Biodinâmica, Ibiporã, Brasil), finalizado com 3 ciclos de 20 segundos de NaOCl a 2,5%. A obturação do canal radicular foi executada pela técnica do cone único #30.05 (Easy Equipamentos Odontológicos, Belo Horizonte, Brasil) com calibração da ponta em #50 e cimento endodôntico biocerâmico *Bio-C Sealer* (Angelus, Paraná, Brasil). O selamento coronário foi realizado com restauração definitiva em resina composta Z250 cor A3 (3M ESPE®, St. Paul, MN, EE.UU) (Figura 2). Na preservação de 5 anos, a paciente estava assintomática e o exame radiográfico comprovou o reparo total da lesão periapical. (Figura 2 e 3)

A paciente foi encaminhada para a confecção de prótese fixa unitária devido ao desgaste das paredes dentinárias na região da raiz mesial, bem como grande perda de estrutura da câmara pulpar.

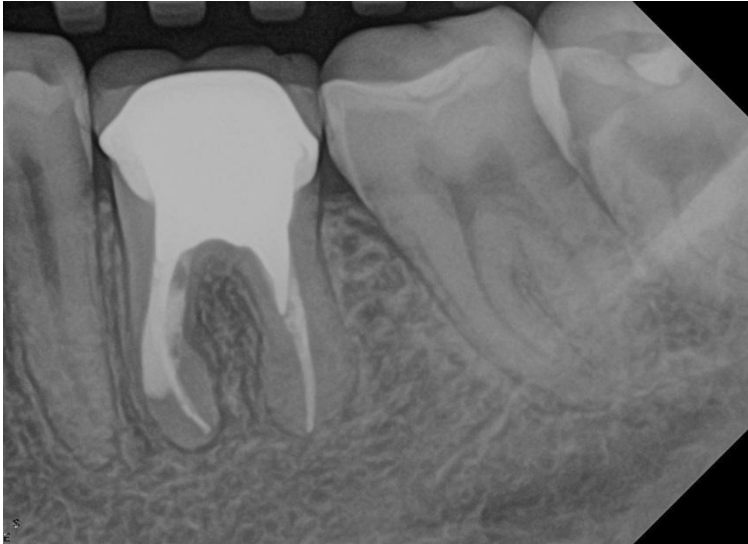
Figura 3 Radiografia de controle: reparo total da lesão periapical
