Fratura de lima rotatória durante o preparo do canal méso-lingual do molar inferior pela técnica do by-pass – Relato de caso.

RELATO DE CASO

Rotary file fracture during mesiolingual canal preparation of a lower molar using the bypass technique – Case report.

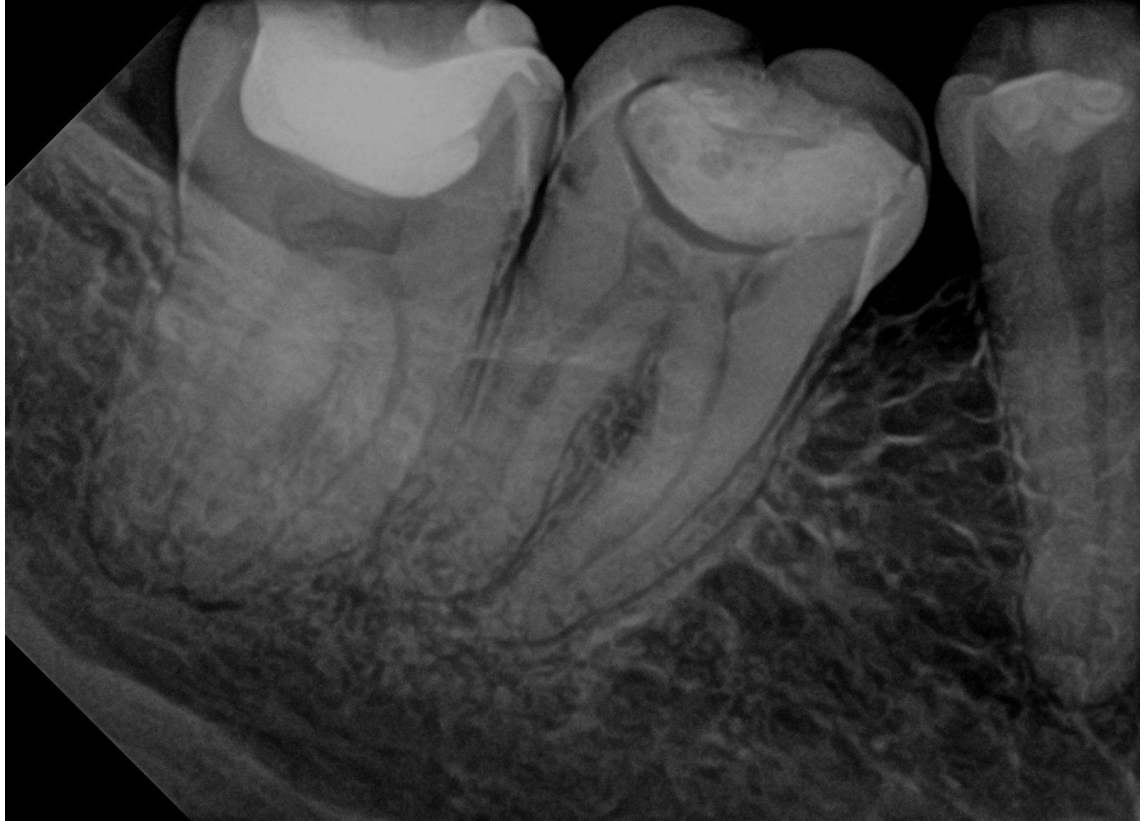
Paciente do sexo feminino, 29 anos, sem alterações de saúde dignas de nota, procurou atendimento de urgência com quadro de pulpíte irreversível sintomática do dente 47. O dente respondeu positivamente e com dor insuportável ao teste de sensibilidade pulpar ao frio realizado com gás refrigerante Endo-Frost (Roeko-Wilcos, Rio de Janeiro, RJ, Brasil). Radiograficamente, observou-se infiltração na restauração e atresia da câmara pulpar. (Figura 1).

Figura 1 -Infiltração na restauração e atresia da câmara pulpar.

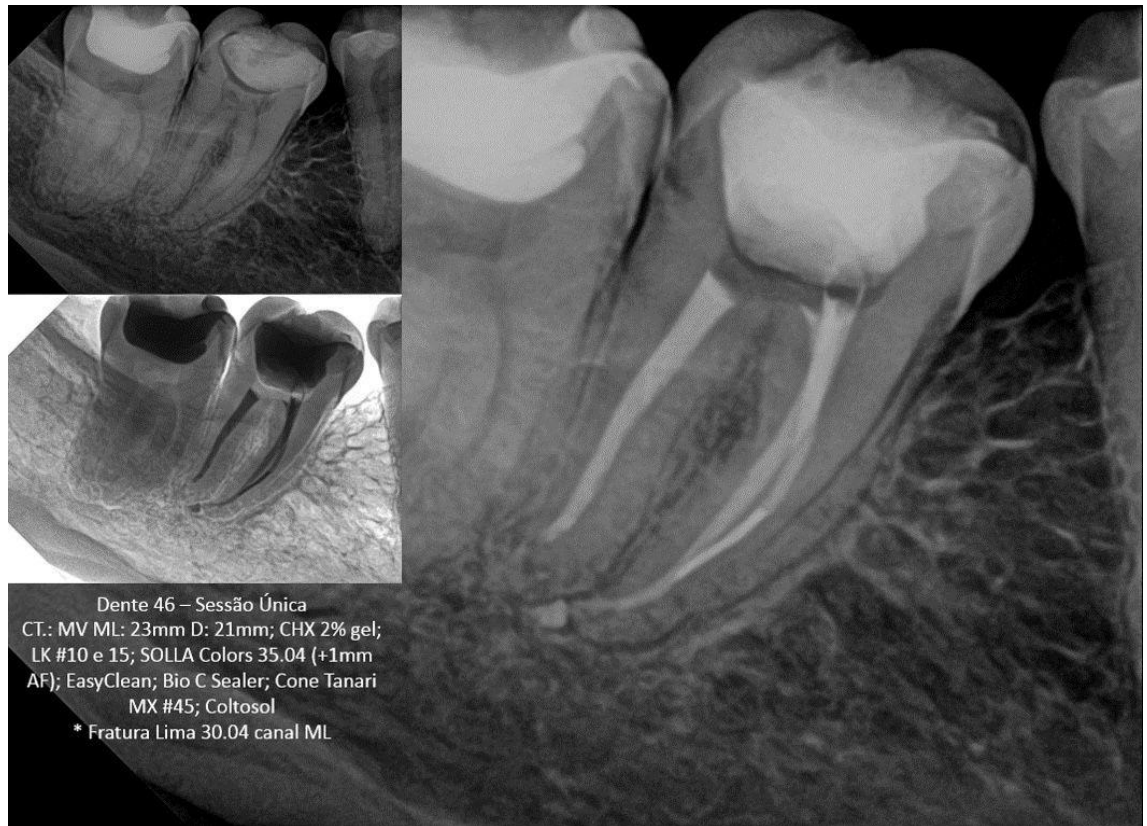
O preparo realizado com o sistema rotatório da Solla Collors #35.04 até alcançar o comprimento de trabalho estabelecido. Ao retirar a lima rotatória do canal méso-lingual, observou-se a fratura da lima. Nesse momento, utilizou-se o microscópio para a visualização do fragmento.

A obturação do sistema de canais radiculares foi realizada pela técnica do cone único associado ao cimento Bio-C Sealer. (Figura 2). Observa-se na radiografia final que o cimento biocerâmico ultrapassou o forame apical, confirmando o by-pass do fragmento do instrumento e a patência foraminal.

Figura 2 - obturação do sistema de canais radiculares pela técnica do cone. O cimento ultrapassou o forame apical, indicando o by-pass da lima fraturada.

clínicos e cirúrgicos e nesse caso, para a visualização da ponta do instrumento separado. Dessa maneira, com a finalidade de ultrapassar o fragmento do instrumento, utilizou-se as limas #08, #10 e #15 (C pilot-VDW-Alemanha), com movimento de $\frac{1}{4}$ de volta ultrapassando o fragmento sob irrigação abundante de Clorexidina a 2% e soro fisiológico. Em seguida, selecionou-se o ultrassom com um inserto específico de endodontia TRA11 (Dental Trinks, Pirituba, São Paulo, SP, Brasil) para a remoção da lima fraturada no canal méso-lingual, sem sucesso. Sendo assim, realizou-se o preparo por meio de by-pass da lima fraturada com lima manual K-Flexofile até a lima #25. Em seguida, a instrumentação foi realizada com a lima Solla S1 (30.04).
