Fratura de instrumento rotatório no terço médio do canal mesial removida com ultrassom e magnificação- Relato de caso

RELATO DE CASO

Rotary instrument fracture in the middle third of the mesial canal removed with ultrasound and magnification - Case report

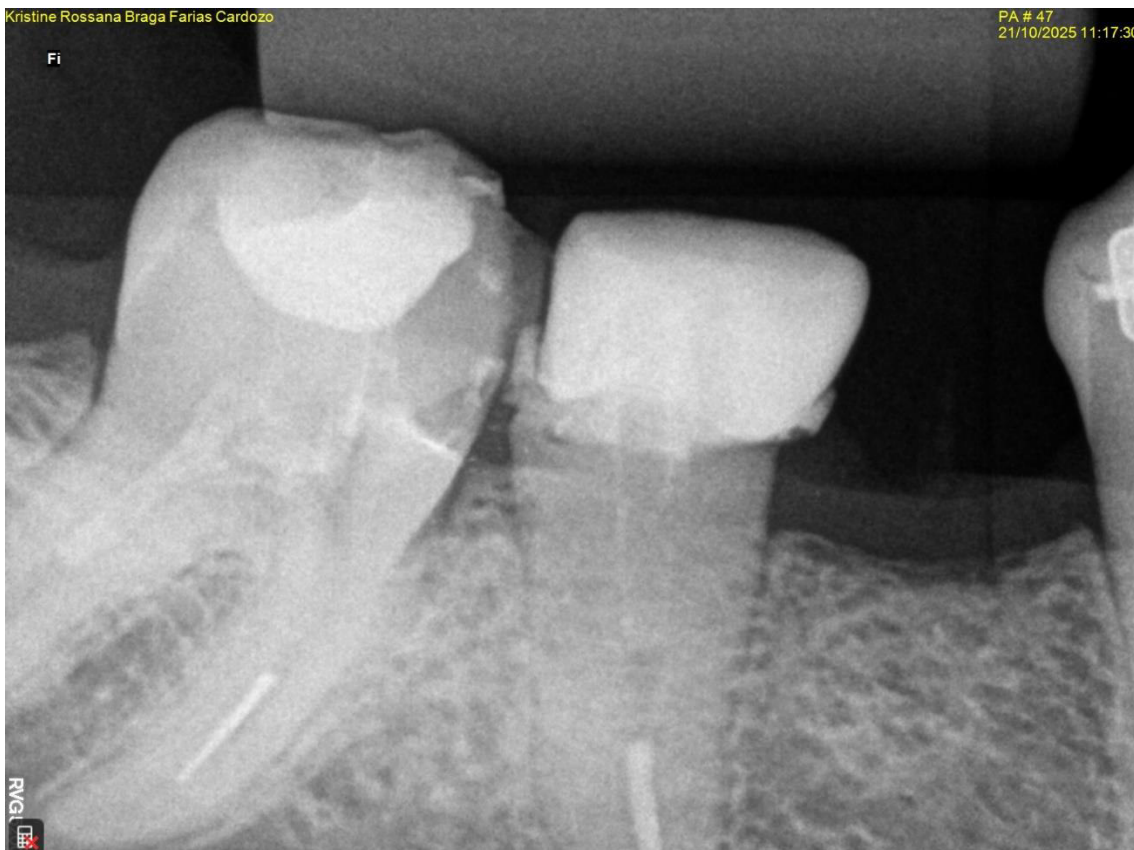
Paciente foi encaminhada ao consultório particular para a remoção de lima fraturada molar inferior direito. Clinicamente, evidenciou-se ausência de sintomatologia dolorosa. No exame radiográfico constatou-se a presença de hidróxido de cálcio na região cervical da raiz distal e fratura da lima no terço médio do canal méso-lingual. (Figura 1).

Figura 1 - Fratura da lima no terço médio do canal méso-lingual.

Após anestesia, iniciou-se a abertura coronária com broca esférica diamantada 1014. O dente recebeu o isolamento absoluto e iniciou-se o by-pass da lima fraturada no canal méso-lingual com limas C-Pilot de números 08-10 e15. Dando sequência, introduziu-se com muita cautela a Lima Univy Glide Path rotatória de números #10.02,#10.03,#15.02 e #15.03. Durante todo o tratamento foi empregado o uso de

O preparo do canal méso-lingual foi realizado com lima a Lima Univy New Rotatória Individual #20.04 e em sequência, iniciou-se, vibrações ultrassônicas com a ponta E18 (HELSE) em potência de 50% para a remoção do instrumento.

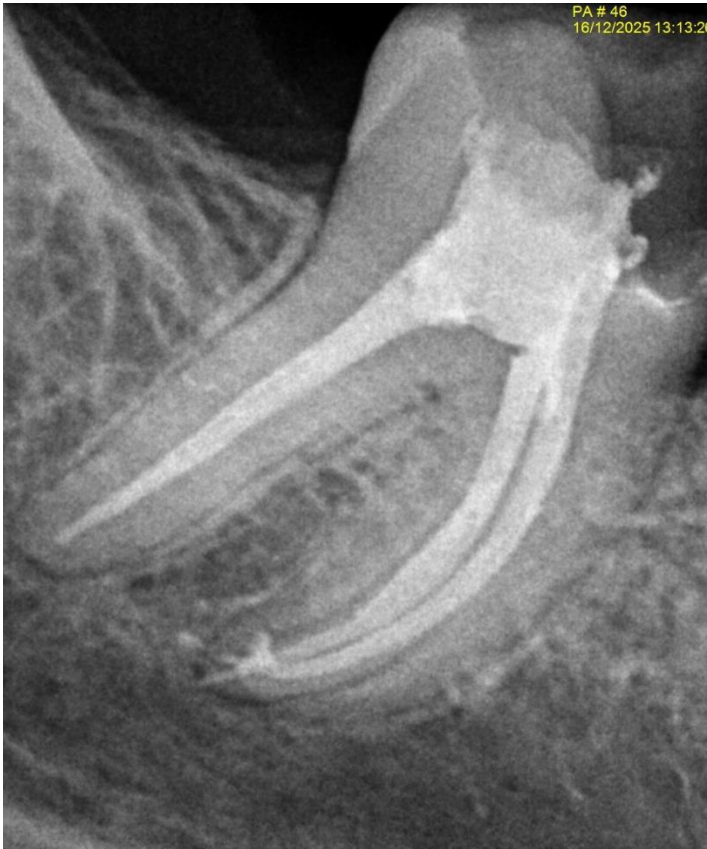
A obturação do sistema de canais radiculares foi realizada pela técnica do cone único associado ao cimento Bio-C Sealer. (Figura 2).

Figura 2 - Obturação do sistema de canais radiculares pela técnica do cone único.

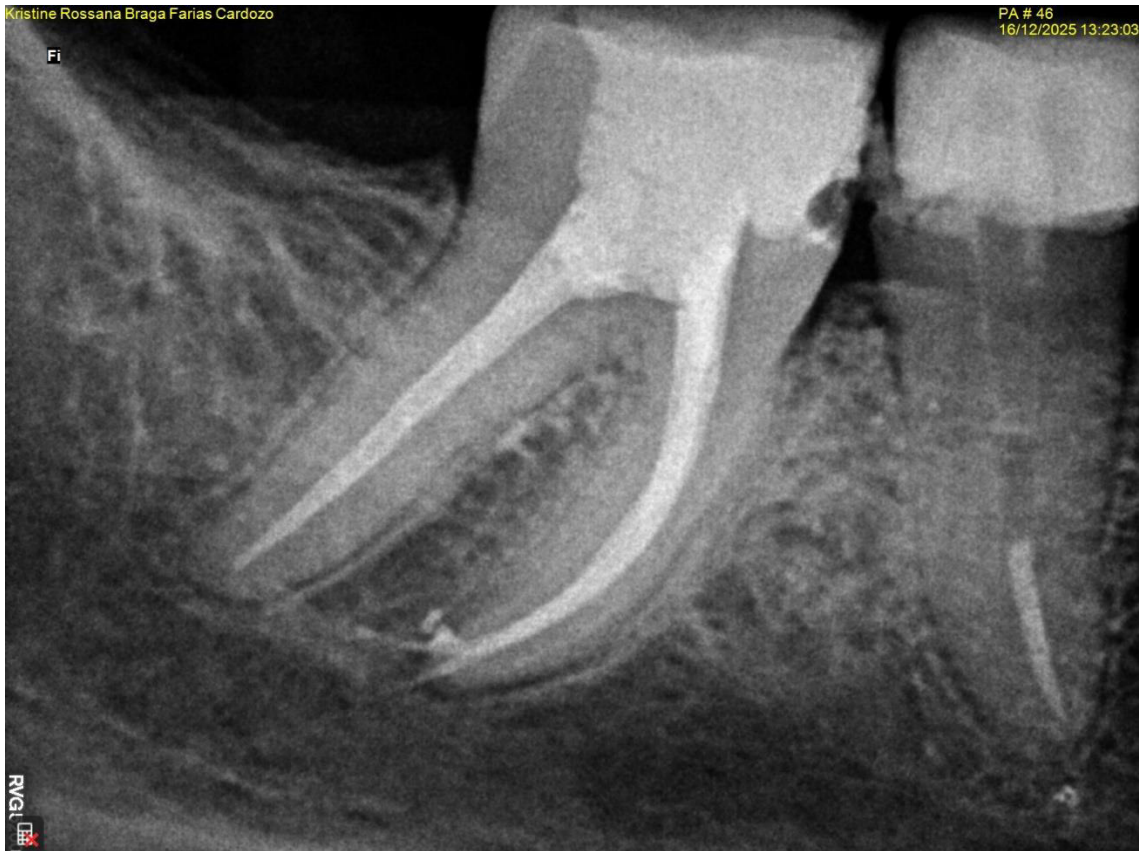
A preservação clínica e radiográfica realizada após seis meses da conclusão da terapia endodôntica comprovou o sucesso do tratamento após remoção da lima fraturada.

Figura 2 - Proservação clínica e radiográfica realizada após 6 meses comprovou o sucesso do tratamento após remoção da lima fraturada.
