Remoção de Instrumento Fraturado em Tratamento Endodôntico: Relato de Caso

ESTUDO DE CASO

Removal of a Fractured Instrument in Endodontic Treatment: Case Report

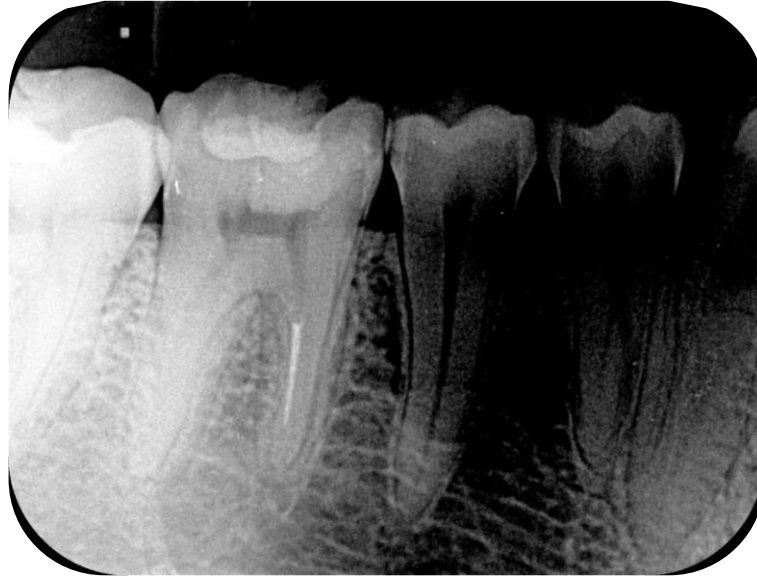
Paciente C.M.M, sexo masculino, compareceu a clínica de especialização em endodontia de uma faculdade particular no interior do Ceará, relatando dor intensa em região inferior direita. Durante o exame clínico, constatou-se a presença de edema, dor e drenagem via sulco gengival, sintomatologia a percursão vertical e ausência de vitalidade no elemento 46, concluindo-se tratar-se de um abscesso periapical agudo. Em seguida realizou-se a radiografia periapical inicial do caso (figura 1), sendo possível constatar a presença de uma lima fraturada na raiz mesial.

Figura 1 – Radiografia periapical inicial. Nota-se a presença de lima fraturada em raiz mesial do elemento 46. (Fonte: próprio autor).

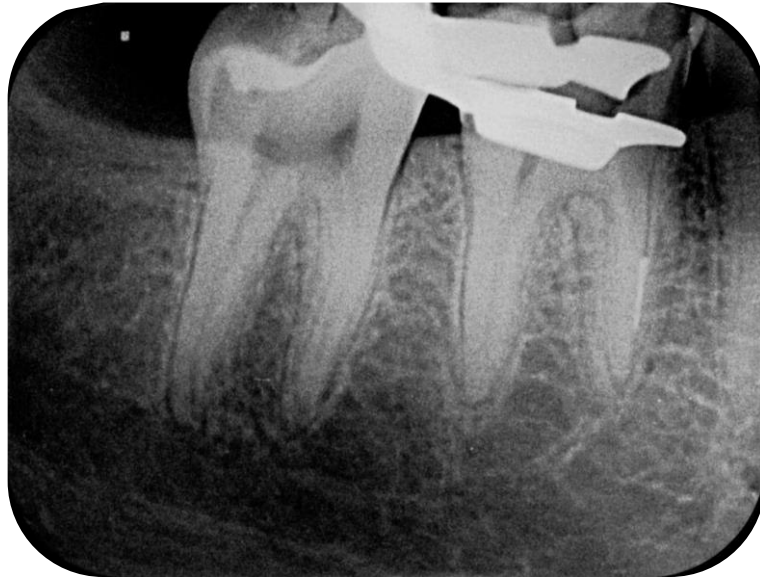
Na segunda sessão de atendimento, após as etapas clínicas iniciais, realizou-se uma nova radiografia periapical do elemento (figura 2), a fim de localizar a profundidade do fragmento. Constatou-se que o fragmento se encontrava a nível de terço médio para apical, então, o desgaste foi retomado com auxílio do ultrassom ao redor do fragmento, até que foi possível a sua remoção do interior do canal radicular.

Figura 2 – Presença de fragmento de instrumento em nível de terço médio a apical, após primeira tentativa de remoção.
(Fonte: próprio autor).

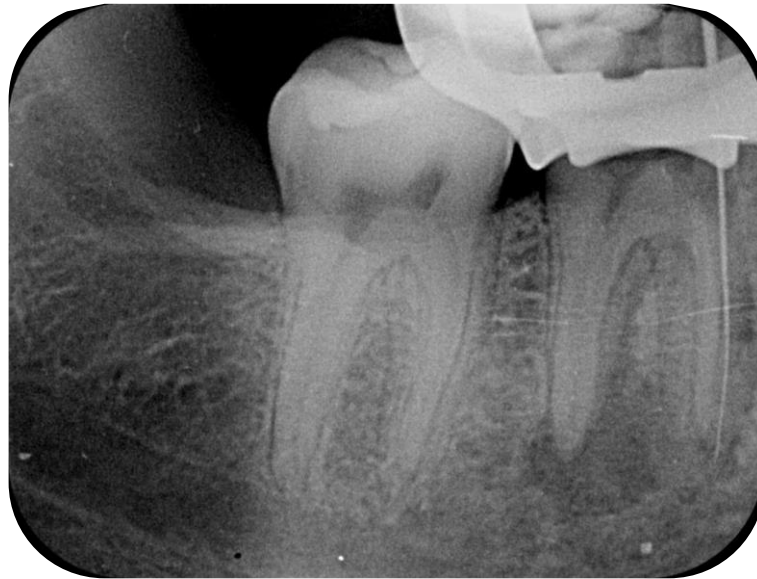
Com a finalidade de confirmar a remoção do instrumento, realizou-se mais uma radiografia (figura 3), na qual se pode observar a ausência do instrumento no interior do conduto MV. Assim, seguiu-se para etapa de odontometria com localizador apical RomiApex A-15™ (Romidan™) e conseguinte instrumentação dos três canais (mesiolingual, distolingual e distovestibular) com a utilização do sistema de limas X1-Blue (MK Life™), associada a irrigação com hipoclorito de sódio a 2,5%. Por fim, sucedeu-se novamente com a medicação intracanal de hidróxido de cálcio Ultracal™ XS (Ultradent®) e blindagem provisória. Solicitou-se também uma Tomografia Computadorizada de Feixe Cônico, a fim de observar a presença de desvios, rasgos ou perfurações no conduto MV.

Figura 3 – Radiografia de confirmação com lima em posição no conduto mesiovestibular com ausência do fragmento fraturado. (Fonte: próprio autor).

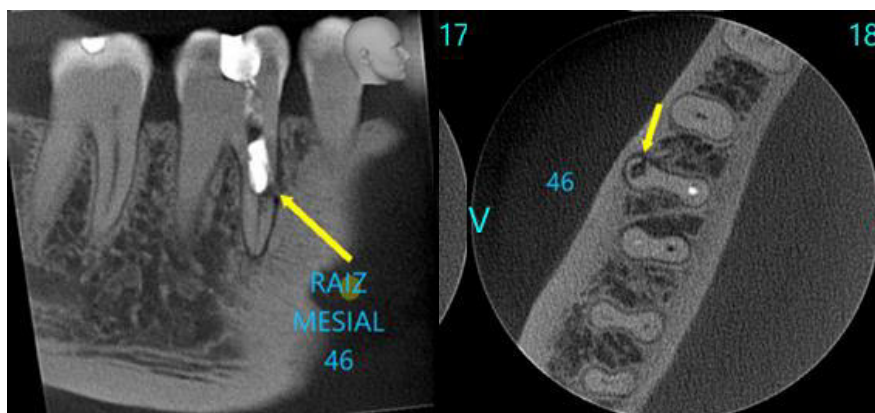
Figura 4 – Tomografia Computadorizada de Feixe Cônico do elemento

Na terceira sessão, a partir da análise do exame tomográfico observou-se a presença de perfuração na parede mesial do conduto MV (figura 4), como consequência dos desgastes realizados com a ponta ultrassônica. Com uma lima K #10 foi realizada a odontometria, seguida da instrumentação manual com limas K #15 e K #20, concomitante a irrigação com solução de hipoclorito de sódio 2,5%. A cada troca de lima, radiografias periapicais foram feitas para observar a correta inserção da lima no conduto. Em seguida, continuou-se a instrumentação com limas X1-Blue (MK Life™) na sequência de #20/06 e #25/06 para promover a configuração final do conduto mesiovestibular.

46: nota-se presença de perfuração a nível de terço médio a apical da raiz mesiovestibular. (**Fonte:** próprio autor).

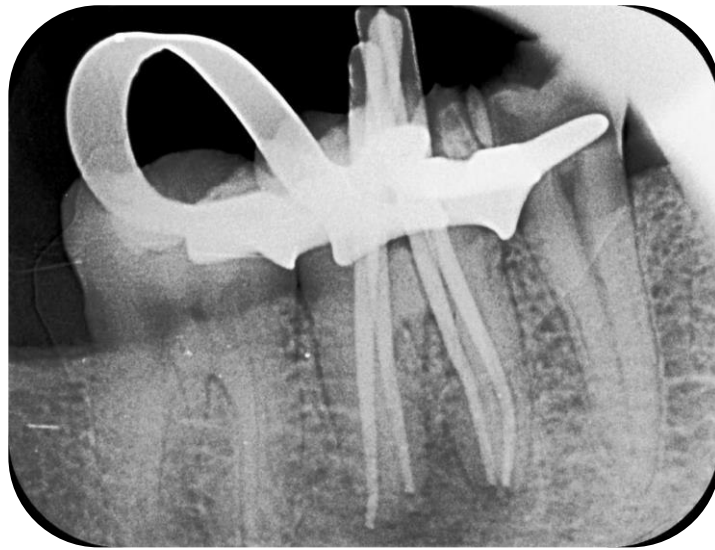
Figura 5 – Exame radiográfico da etapa de prova de cones.
(**Fonte:** próprio autor).

Após a sequência de instrumentação do conduto MV e recapitulação dos demais condutos, seguiu-se para o protocolo final de irrigação com EDTA e hipoclorito de sódio 2,5%, por meio de agitação sônica com ponta Easy Clean (Easy Bassi™), com três ciclos de vinte segundos cada, alternando entre as duas soluções. Por conseguinte, foi realizada a aspiração dos condutos com pontas Capillary Tips (Ultradent®) e cones de papel absorventes calibrados (All Prime®), seguida da etapa de obturação com prova do cone (figura 5).

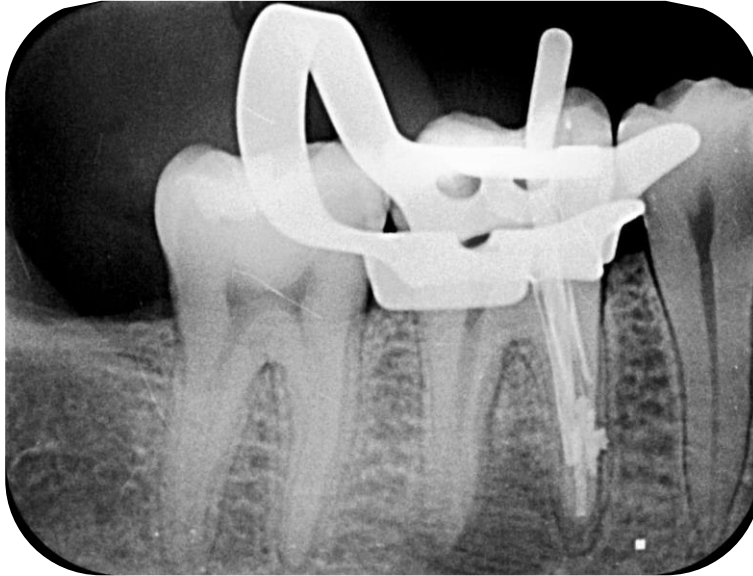
Figura 6 – Terço apical da raiz mesiovestibular obturada.
(Fonte: próprio autor).

Enfim, a etapa de obturação foi realizada de forma que no conduto da perfuração, o terço apical foi obturado com cone de guta-percha e cimento resinoso AH Plus Jet® (Dentsply Sirona®) (figura 6). Já na zona de perfuração, utilizou-se o cimento biocerâmico reparador BIO C® Repair (Angelus®) (figura 7), seguida da obturação do terço cervical do canal mesiovestibular e demais canais (ML, DV e DL) com guta-percha e cimento AH Plus Jet® (Dentsply Sirona®), finalizando o tratamento com a restauração do elemento em resina composta e ajuste oclusal (figura 8).

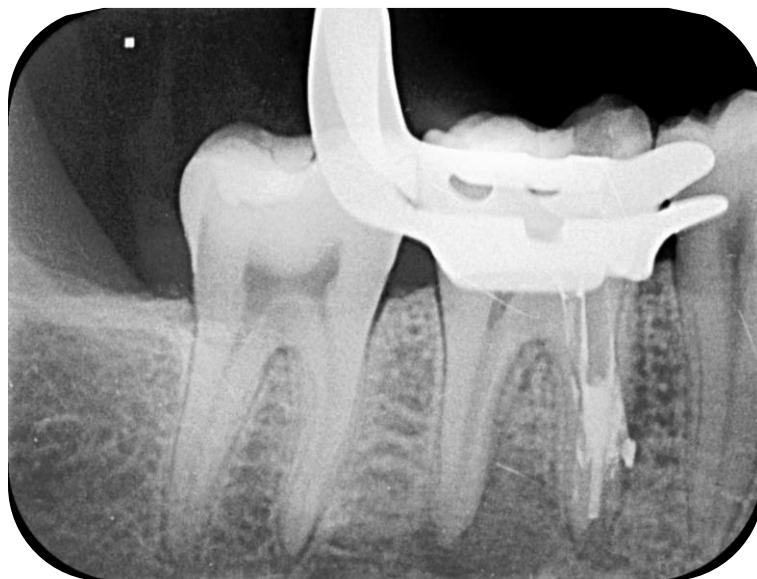
Figura 7 – Região de perfuração selada com cimento biocerâmico reparador. (Fonte: próprio autor).

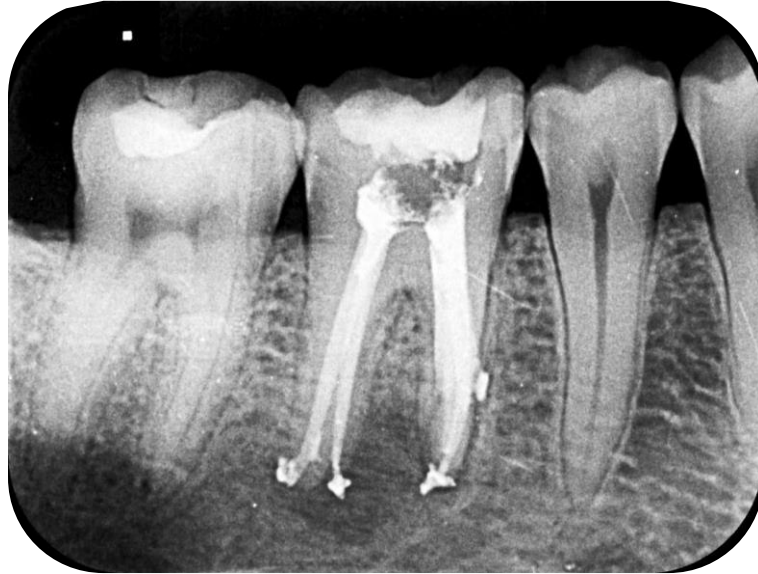
Figura 8 – Radiografia final do elemento 46 com tratamento endodôntico finalizado. (Fonte: próprio autor).
