Alagamentos em áreas Urbanas: O caso da Av. Amazilio Lino de Souza com Av. Pedro Ludovico em Anápolis -GO

ESTUDO DE CASO

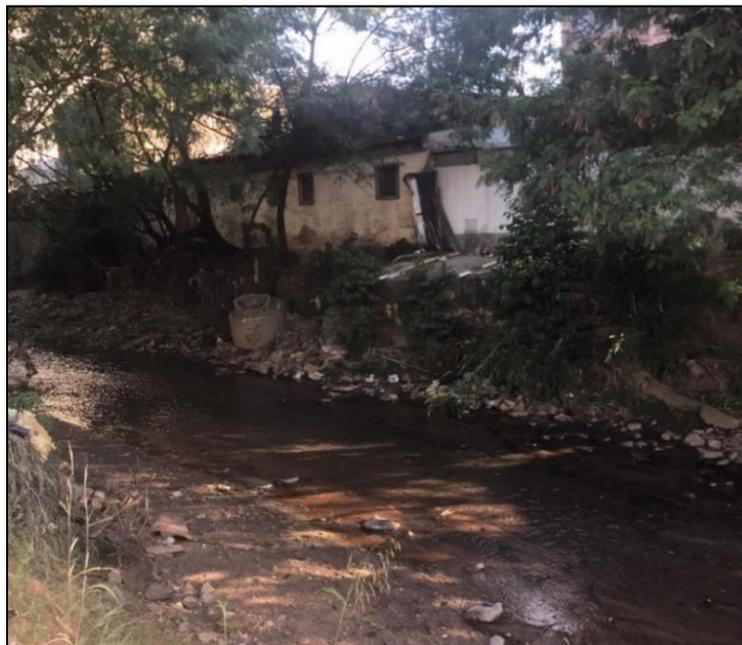
De acordo com a APP (área de Preservação Permanente), cursos de águas inferiores a 10 metros devem ter um afastamento mínimo de distanciamento do rio de 30 metros para que permita que o local tenha uma área para preservação do curso do córrego adequada para que não ocorram problemas relacionados a urbanização desordenada. Devido ao crescimento desordenado do município presenciamos como mostra a Foto 1 ocupações irregulares do solo a margem do córrego Góis, pode-se analisar que a edificação não possui sequer um distanciamento de 2 metros da margem do córrego desobedecendo assim inteiramente a APP, este fato é comum em edificações mais antigas em um tempo onde a fiscalização era fraca aos arredores dos córregos presentes em Anápolis.

Foto 1 - Edificações a margem do rio Góis

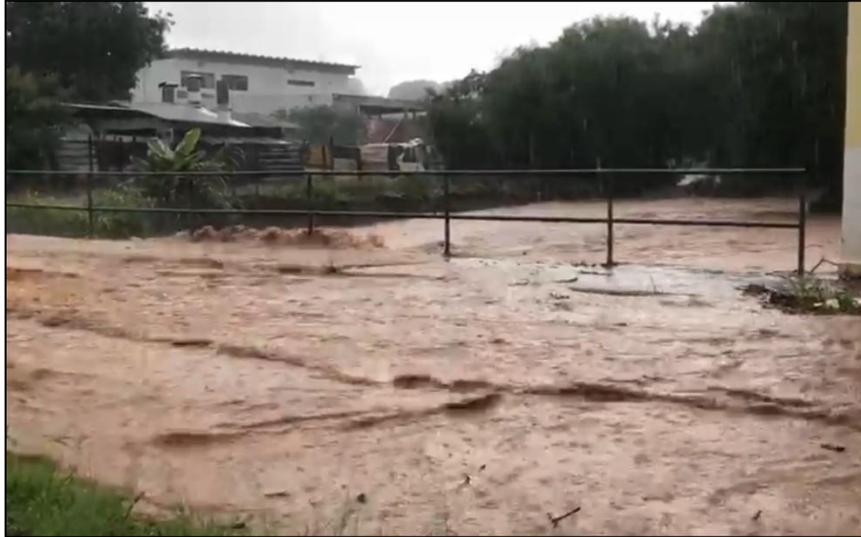
De acordo com Martins e Bueno (2018), publicados no site de notícias GO e Tv Anhanguera em 2023 registaram que ocorrerem alagamentos na Avenida Amazilio Lino decorrentes de chuvas, onde o córrego Góis passou por um transbordamento que impedia a passagem de pedestres e veículos pelo local (Foto 2).

Foto - Transbordamento Av. Amazilio Lino de Souza

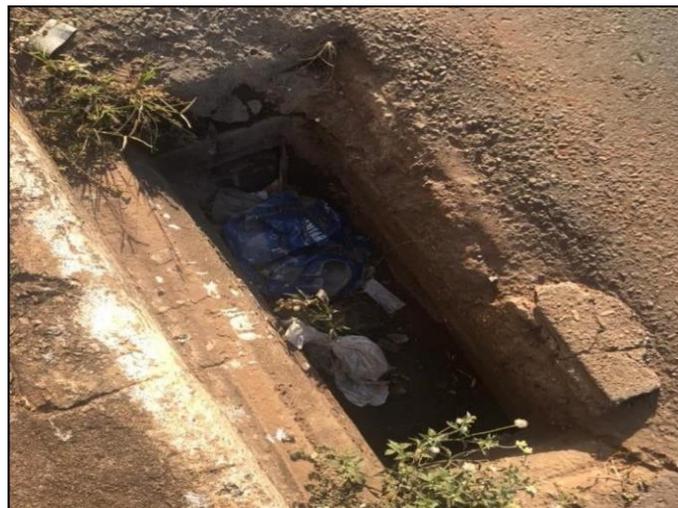
Primeiramente observamos de acordo com a Foto 3 uma projeção que seria uma bocade lobo, com a função de permitir que a água escoe no sentido vertical seguindo por dutos e seguindo seu caminho até seu destino final, entretanto, com a atitude do homem de descarte delixo na rua e a falta de limpeza da mesma impedem que este dispositivo tenha funcionalidade em épocas de chuvas.

Foto 3 – Boca de lobo 1

A problemática apresentada no estudo, direciona as propostas de solução para as demandas apresentadas para o fortalecimento das políticas de conscientização da população para o descarte de lixo nas ruas, instalação de lixeiras ecológicas, melhoria dos sistemas de captação, coleta e condução das águas pluviais, recomposição das pontes com dimensionamento adequado das passagens de pontes aduelas e cursos d'água, e investimentos em paisagismo e mecanismos sustentáveis de infiltração como calçadas permeáveis e pontos de convivência ao longo das vias que margeiam os cursos d'água como os parques lineares e as estações de academia para a terceira idade. Essas medidas contemplam melhorias físicas, estruturais e ambientais eficientes para problemas de alagamentos urbanos.

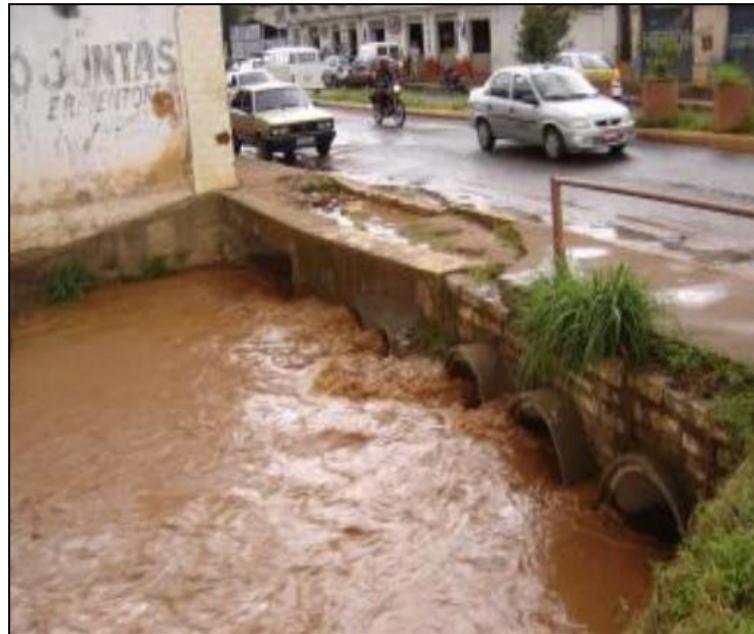
A passagem do rio Gois pela Avenida Amazilio Lino de Souza possui uma estrutura que suporta a capacidade de vazão das águas do mesmo, não sendo assim, um dos principais problemas relacionado ao estudo. Em 2005 com mostra a Foto 4, no mesmo local existia um sistema mal dimensionado composto por anilhas de concreto que não suportavam as precipitações intensas que ocorriam sendo um sistema ineficaz e precário. (SANTOS. 2017).

Figura 14 – Anilhas de concreto
