## ***Avaliação in vitro da microinfiltração marginal de dois materiais restauradores em cavidades classe III***

### ARTIGO ORIGINAL

## **In vitro evaluation of marginal microleakage of two restorative materials in class III cavities**

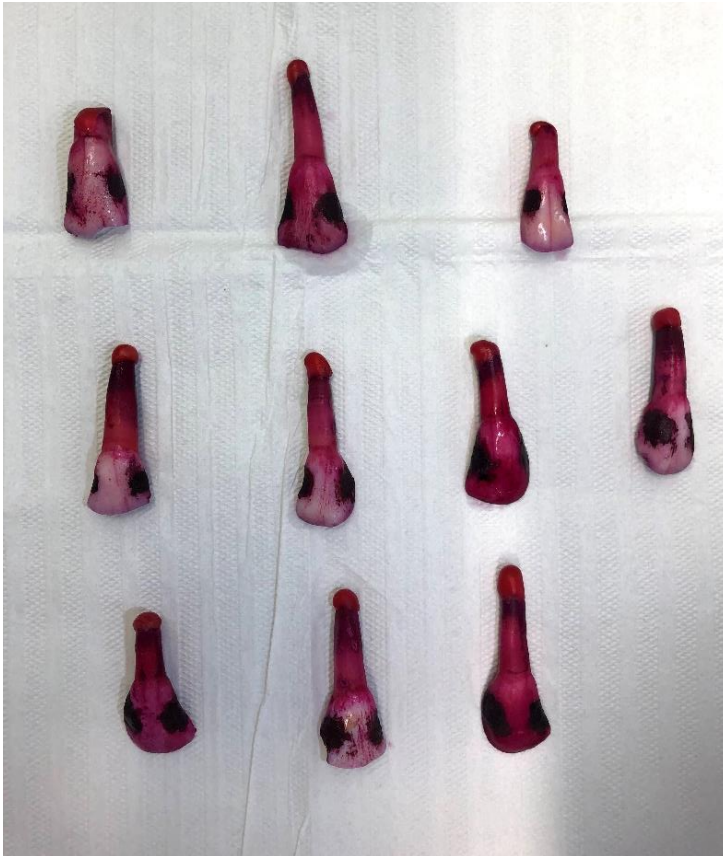
Figura 1: grupo dos dentes restaurados com o material Vitro Fill Lc.

Os dentes selecionados para cada grupo foram secos e restaurados com os respectivos materiais restauradores, polidos e finalizados conforme as instruções do fabricante. Após, as amostras foram imersas em corante básico de fucsina (Renylab química e farmacêutica LTDA, Barbacena, Minas Gerais) 0,5% por 24 horas (Figura 1 e 2).

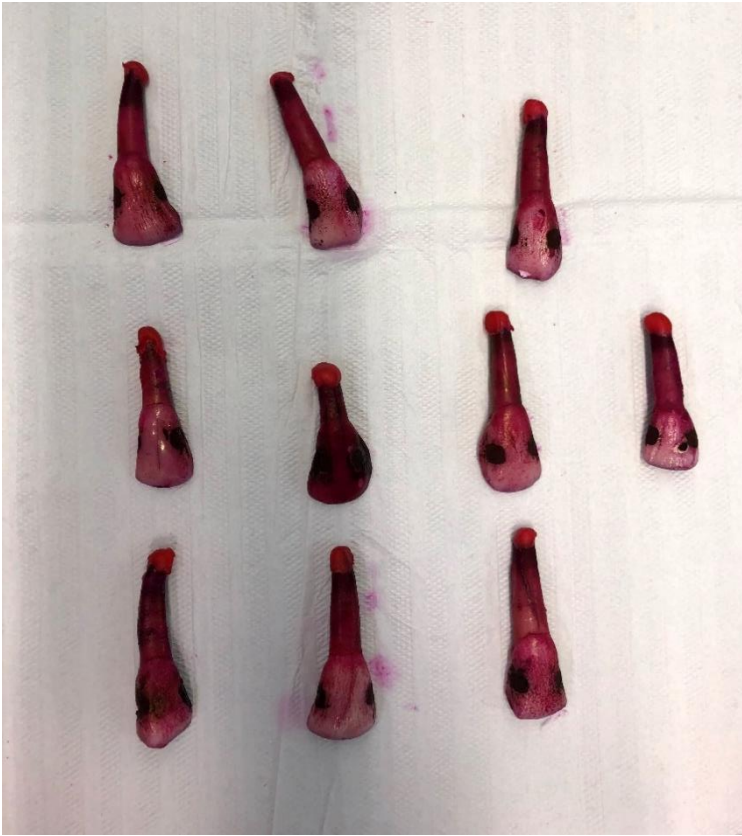
Figura 2: grupo dos dentes restaurados com o material Cention N.

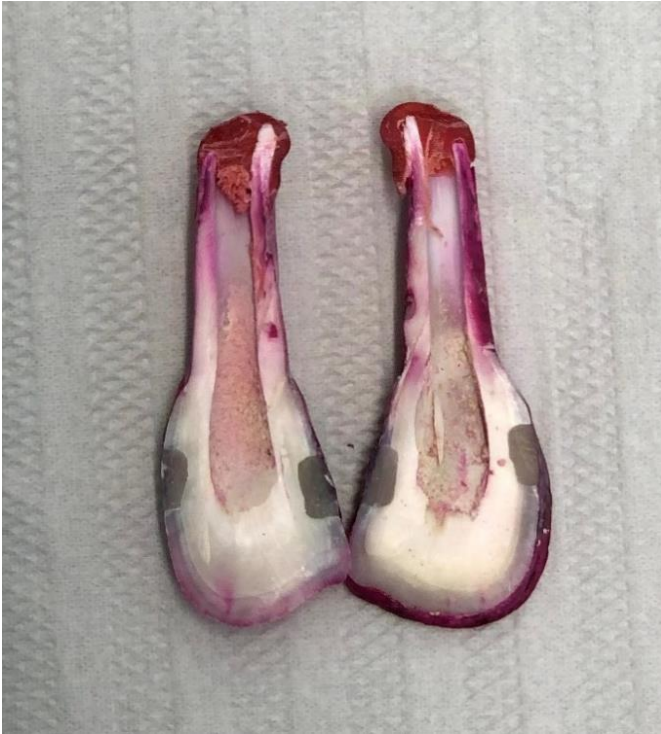
Figura 3: amostra restauração.

Após a remoção da solução de corante, os dentes foram cuidadosamente lavados em água corrente e seccionados mesiodistalmente em metades de seu eixo longo (Figura 3), utilizando um disco de diamante com refrigeração de água e examinados em estereomicroscópio 10X (Figura 4, 5, 6, 7, 8 e 9). A microinfiltração marginal foi registrada com base nos seguintes escores<sup>10</sup>.

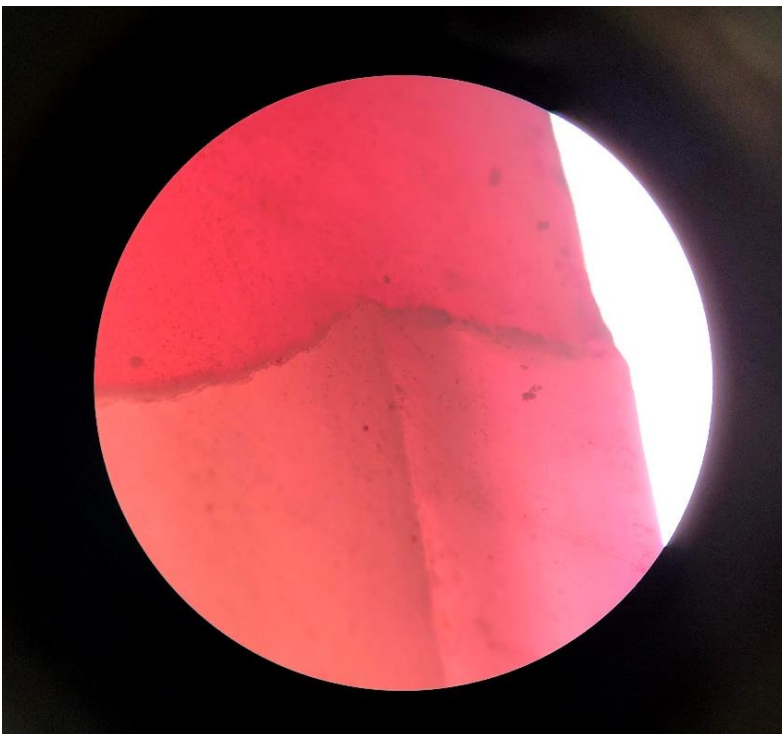
Figura 8: lâmina 9 – CENTION N.
