Implante Precoce Unitário Após Exodontia Atraumática em Área Estética: Relato de Caso

RELATO DE CASO

Early Implant Placement Following Atraumatic Single-tooth Extraction in the Esthetic Zone: Case Report

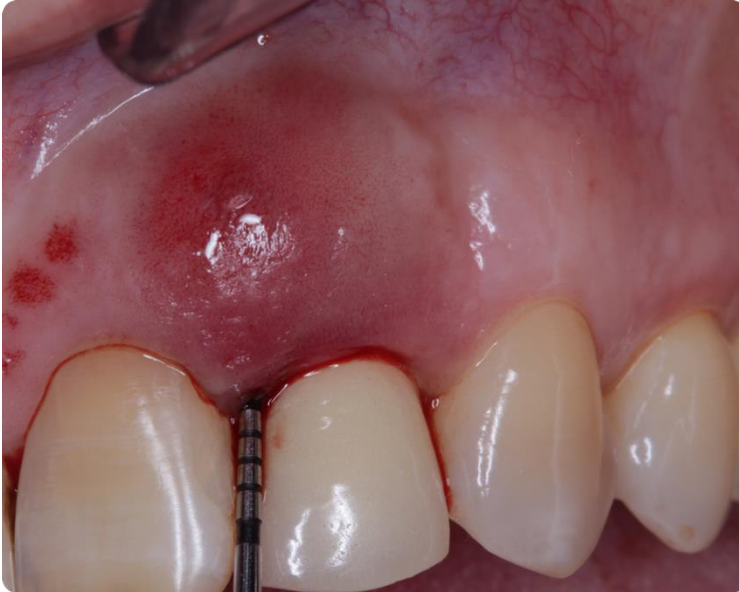
Paciente I.F.R, do sexo feminino, 53 anos, procurou atendimento à clínica odontológica queixando-se de dor e incomodo estético no elemento 22. Durante o exame clínico foi observado que a paciente apresentava fenótipo gengival espesso e a linha do sorriso alta. O incisivo lateral apresentou um aumento da profundidade de sondagem de 12mm na face vestibular e uma fístula com cerca de 6 mm apicalmente à margem gengival. Os dois dentes vizinhos encontram-se saudáveis e sem presença de prótese. Tinha-se como suspeita inicial uma fratura, que após a realização de um exame tomográfico foi confirmada.

Figura 1: Sondagem de 12mm na face vestibular.

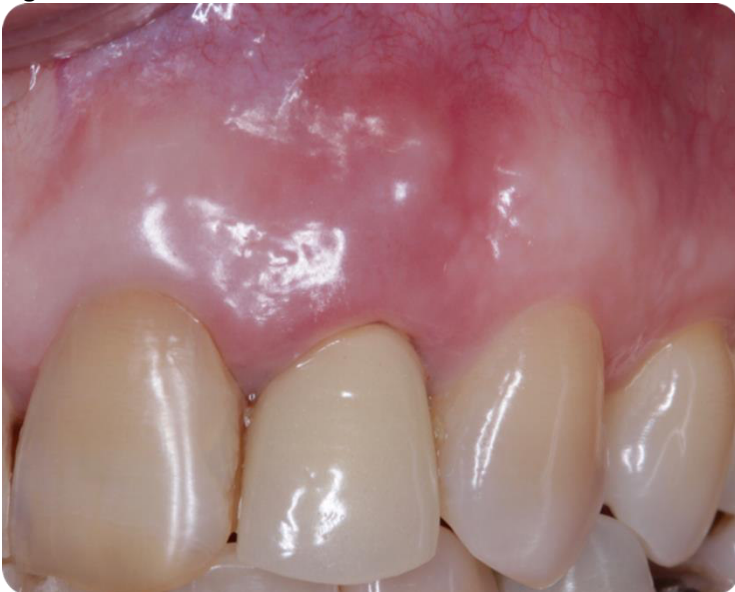
Figura 2: Fístula na face vestibular com 6mm.

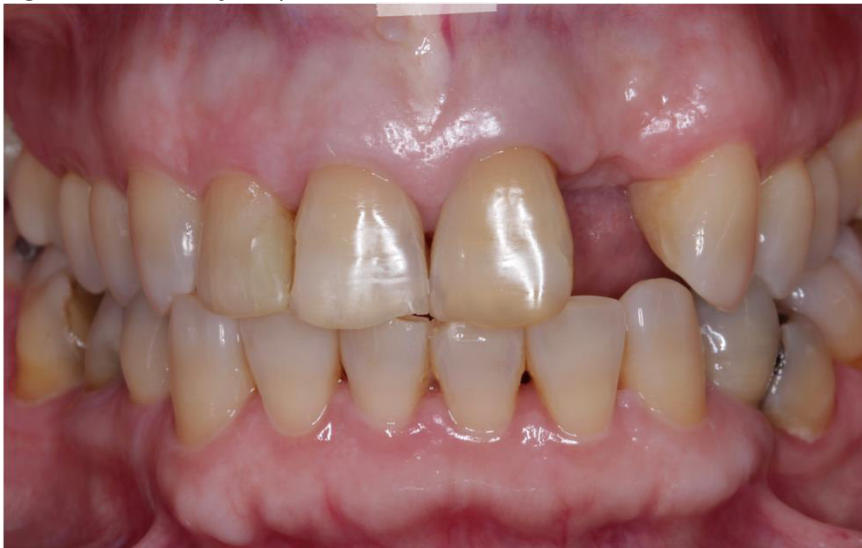
Após 8 semanas de cicatrização, durante o exame clínico observou-se a uma cicatrização sem irregularidades do alvéolo depois da extração. Os tecidos moles apresentaram-se com uma excelente cicatrização e as papilas ligeiramente encurtadas.

Figura 6- Cicatrização após 10 semanas da exodontia.

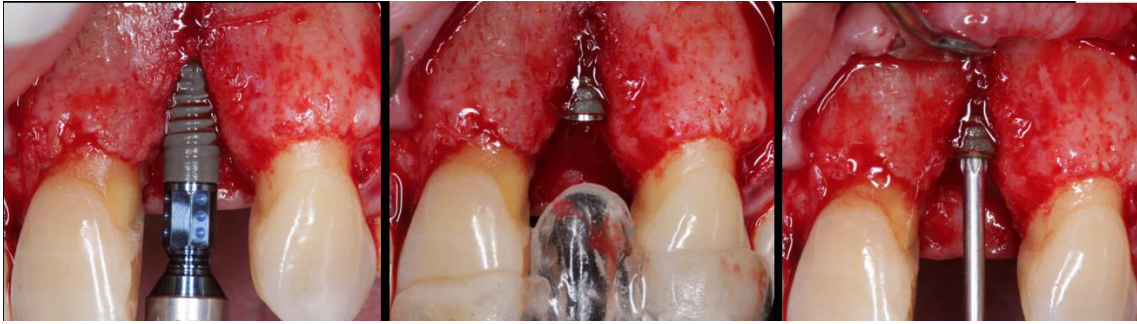
Figura 10: Instalação do implante

Em seguida, foi executada a inserção do implante Straumann® Bone Level Tapered, com diâmetro 3.3mm e comprimento 10mm em uma posição tridimensional correta da plataforma do implante dentro das zonas de conforto descritas por Buser *et al.* (2004) indicando boa estabilidade primária. Logo após a acomodação de uma tampa de cicatrização no implante, o retalho de espessura total foi dividido para permitir o fechamento primário da ferida sem tensão após a finalização do procedimento. Com o auxílio de um cinzel Wedelstaedt 3/4 foi coletada uma pequena quantidade de osso autógeno. Esse enxerto autógeno foi situado sobre a superfície do implante exposto, preenchendo o defeito em forma de cratera na área da crista.

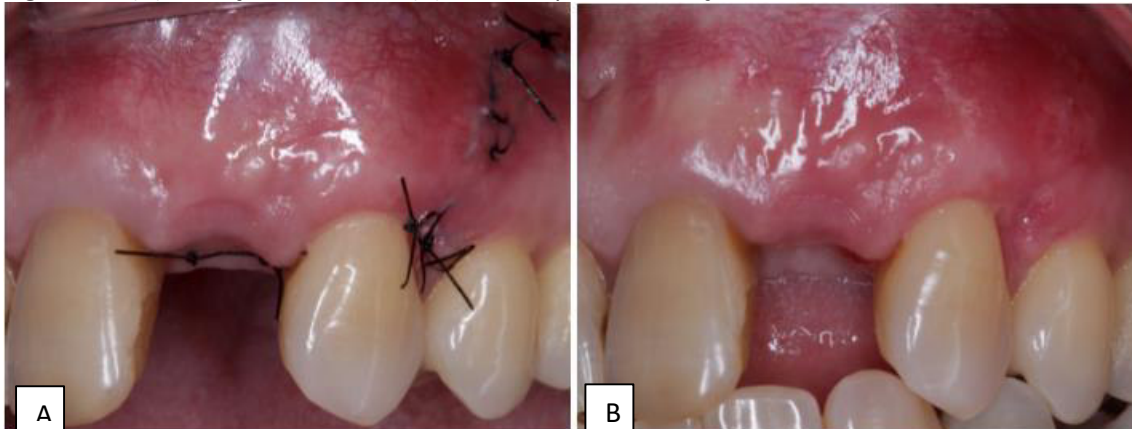
A paciente teve uma boa recuperação no seu pós-cirúrgico, sem complicações, retornando após 15 dias para remoção da sutura. Por 90 dias foi observada uma evolução favorável, já que, o local do implante obteve uma boa cicatrização e a anatomia local mostrou-se com uma altura de tecido vertical satisfatória e contorno convexo da crista alveolar na área edêntula.

Figura 13: (A) remoção da sutura; (B) 15 dias após a instalação.

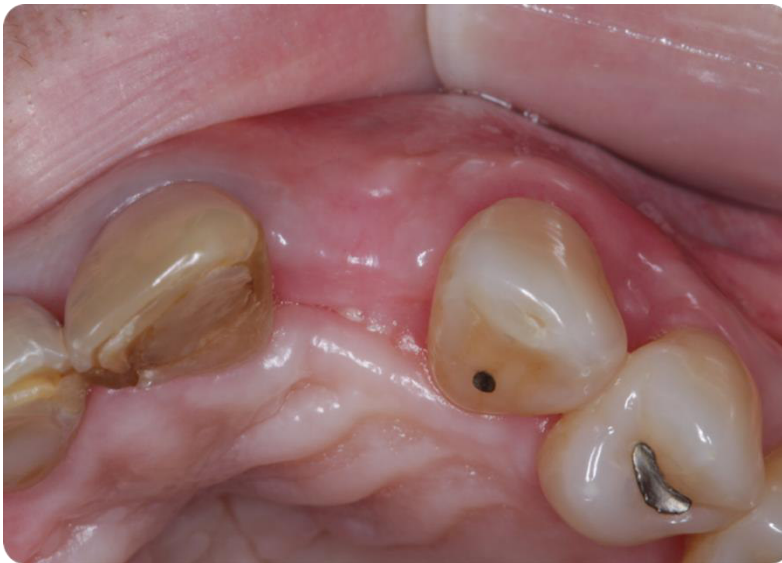
Figura 14- Cicatrização após 30 dias da cirurgia de colocação de implante.

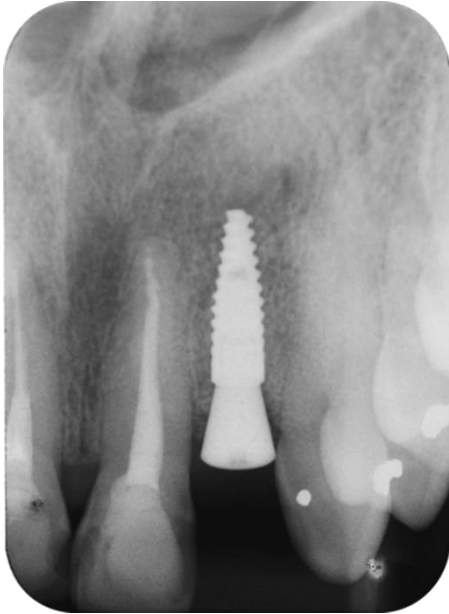
Desse modo, uma nova radiografia periapical foi realizada a qual confirmou a integração do tecido, sem complicações do implante. O implante foi exposto com uma pequena incisão circular usando uma lâmina 15C e a tampa foi substituída por um cicatrizador mais longo. Após 15 dias a paciente iniciou a fase reabilitadora, com a instalação de uma prótese provisória.

Figura 15- Exame radiográfico do implante no dente 12 em posição adequada e osseointegrado.

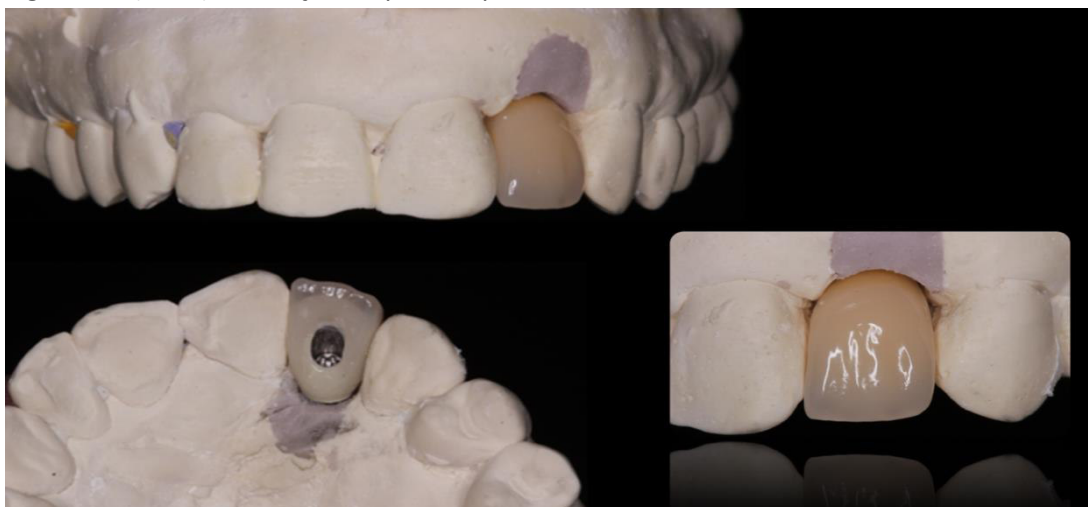
Figura 19- (A e B) Confecção da prótese provisória unitária do dente 12.
