## ***Utilizando a Técnica do Bypass para Retirada de Material Fraturado do Canal Radicular- relato de caso***

### RELATO DE CASO CLÍNICO

## **Using the Bypass Technique to Remove Fractured Material from The Root Canal - case report**

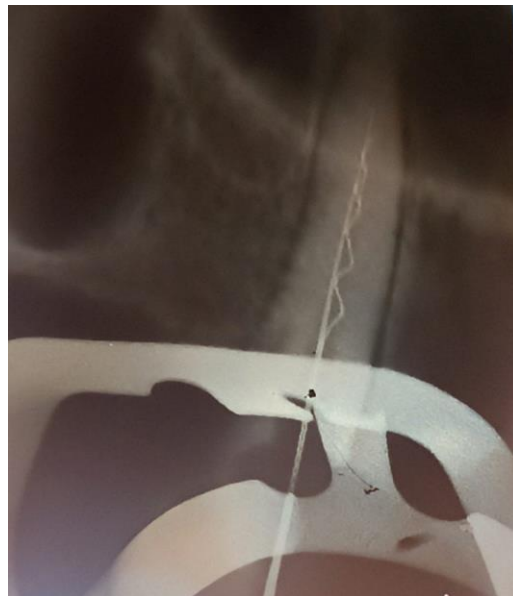
Figura 2. Exame radiográfico após isolamento e utilizando a técnica do baypass para retirada do instrumento fraturado (Fonte: Arquivo pessoal do autor).

Após o isolamento, foi introduzido ao canal a lima 10 de 25 mm K Série Especial (AllPrime, São Jose, SC, Brasil) com movimentos no sentido horário, a fim de ultrapassar o instrumento fraturado, a irrigação foi realizada com solução de EDTA (Lysanda, Vila Prudente SP, Brasil ) para a desmineralização da parede dentaria e remoção do esmear layer, após o uso da lima 10 foi realizada a instrumentação com lima 15 de 31mm tipo K 1ª Série Maillefer (Dentsply Sirona, Ballaigues, Suíça) (Fig. 2) e a cada toca de lima e realizado a irrigação com EDTA, por último foram usados limas Hedstroem 15, 20 – 31mm de 1ª Série (AllPrime, São Jose, SC, Brasil) a sua forma conca ajuda na retirada do segmento, após a retirada do instrumento fraturado (Fig.3) foi realizado a irrigação abundante com hipoclorito de sódio (Na Cl) a 1% (Asfer, Santa Maria, SP,Brasil) e seco com ponta de papel Absorvente Bulks (TANARI, Barra Funda, SP, Brasil), por conseguinte foi iniciado a obturação do canal utilizando a técnica da condensação lateral, foi realizado a prova do cone de guta Percha Calibrada 1mm aquém do comprimento de potência, e foi realizada o exame radiográfico para verificar a prova do cone, para a obturação final foi utilizado cimento endodôntico endofill (Dentsply Sirona, Ballaigues, Suíça) (Fig. 4). Após 7 dias a paciente não relatou quaisquer incomodo ou dor no elemento dentário (canino superior direito).
