REABILITAÇÃO ESTÉTICA E FUNCIONAL COM ELEMENTOS EM CERÂMICA REFORÇADOS COM DISSILICATO DE LÍTIO: RELATO DE CASO

RELATO DE CASO

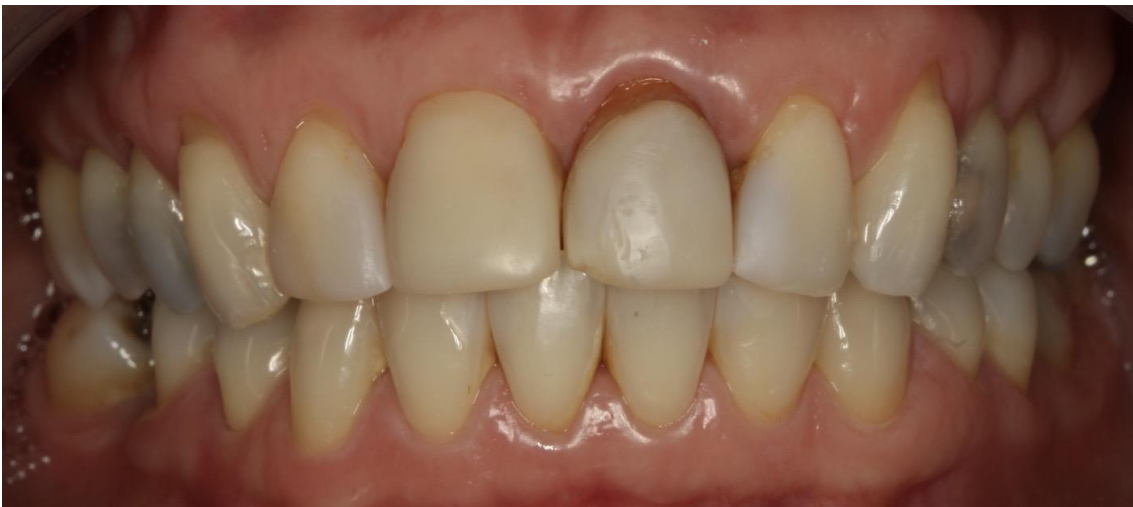
Figura 1. Foto inicial do sorriso

Paciente do gênero feminino, 54 anos de idade, com higiene oral satisfatória, sem complicações sistêmicas, não é fumante e não é portadora de próteses dentárias. Compareceu ao consultório odontológico relatando não estar satisfeita com a estética e cor do seu sorriso. No exame clínico intra-bucal, notou-se problemas estéticos nos dentes superiores apresentando restaurações extensas mal-adaptadas nos elementos 15,14,13,12,11,21,22, 23, 24 e 25, e os elementos 14 e 24 escurecidos (Figura 1).

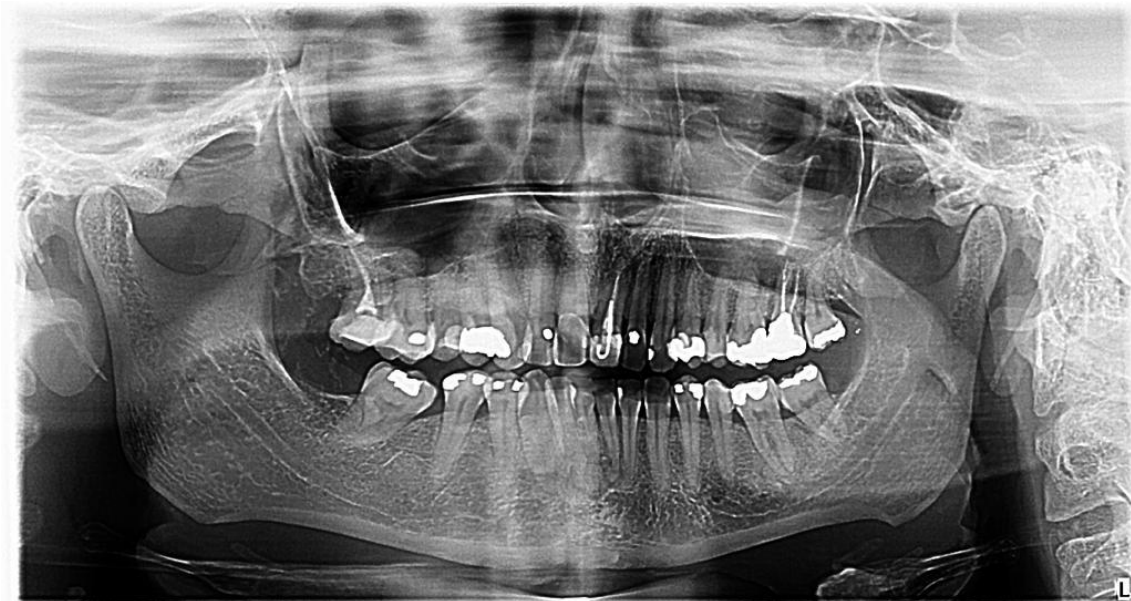
Figura 2. Radiografia panorâmica

Na avaliação radiográfica pode-se notar que no elemento 21 havia um pino intra-canal antigo que não estava bem-adaptado podendo futuramente ocasionar algum tipo de comprometimento para a paciente. Também foi observado que as restaurações dos elementos 12, 23 e 24 possuíam infiltrações (Figura 2).

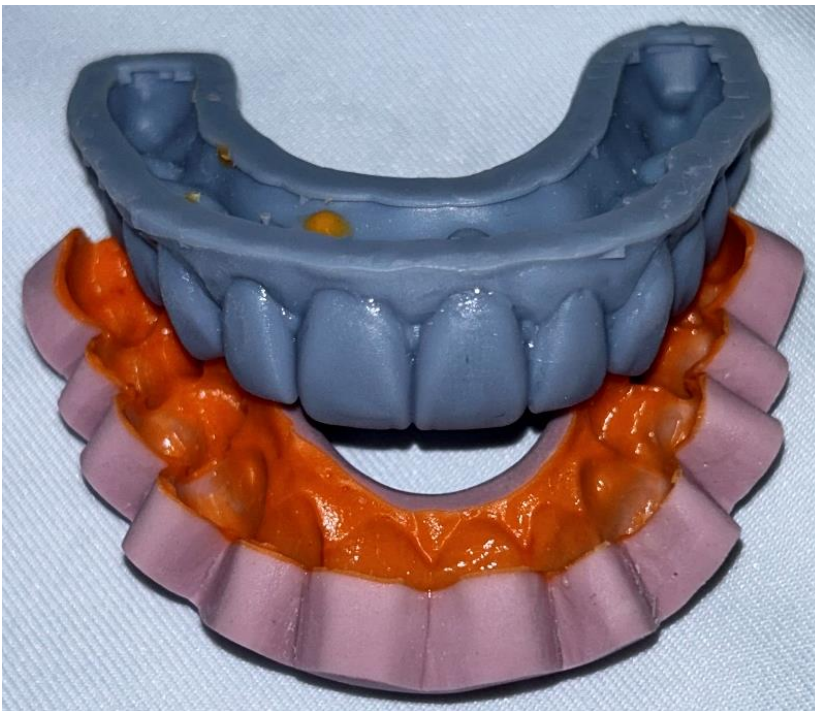
Figura 3. Mock-up realizado

(Zhermack, Rovigo, Itália), para a confecção dos modelos de estudo e as fotos iniciais. Com base nos modelos de estudo obtidos durante a moldagem inicial, realizou-se o enceramento de diagnóstico digital. O enceramento foi mostrado ao paciente no qual optou por fazer algumas alterações nos formatos dos dentes. Depois das modificações serem feitas no enceramento digital, foi utilizado o mock-up (Figura 3) com a resina bisacrílica para ver em boca como ficaria o formato dos dentes, realizando também ajustes oclusais e remoção dos excessos, foram feitas também fotografias do mesmo para que a paciente avaliasse as modificações propostas no tratamento (Figura 4).

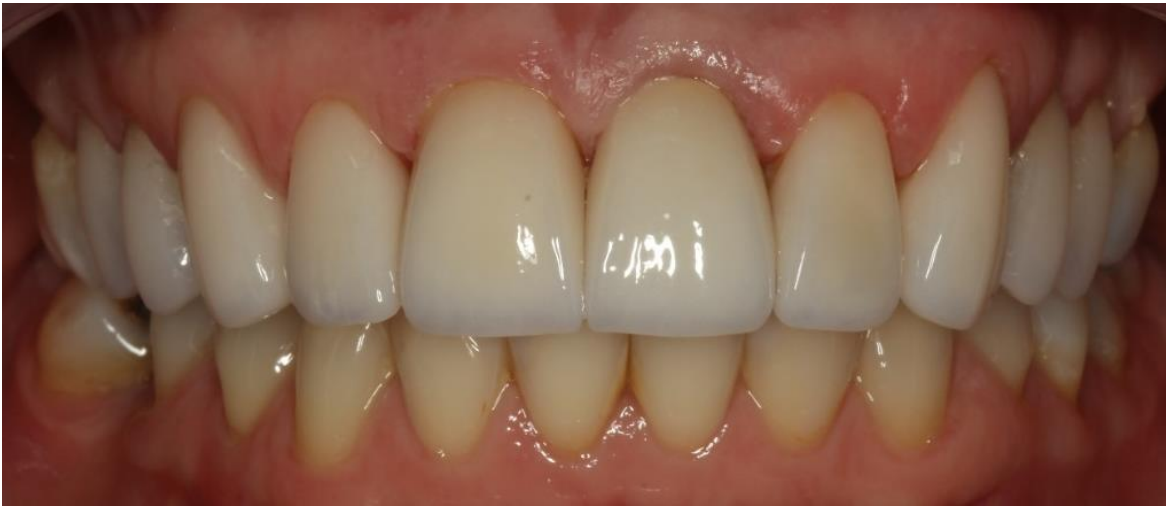
Figura 12. Foto final

Após seis meses a paciente retornou para a consulta de manutenção e acompanhamento, onde foram realizadas profilaxia e as fotos finais do caso (Figura 12 e 13). A paciente relatou estar muito feliz e satisfeita com as próteses, tanto com o resultado estético e funcional.

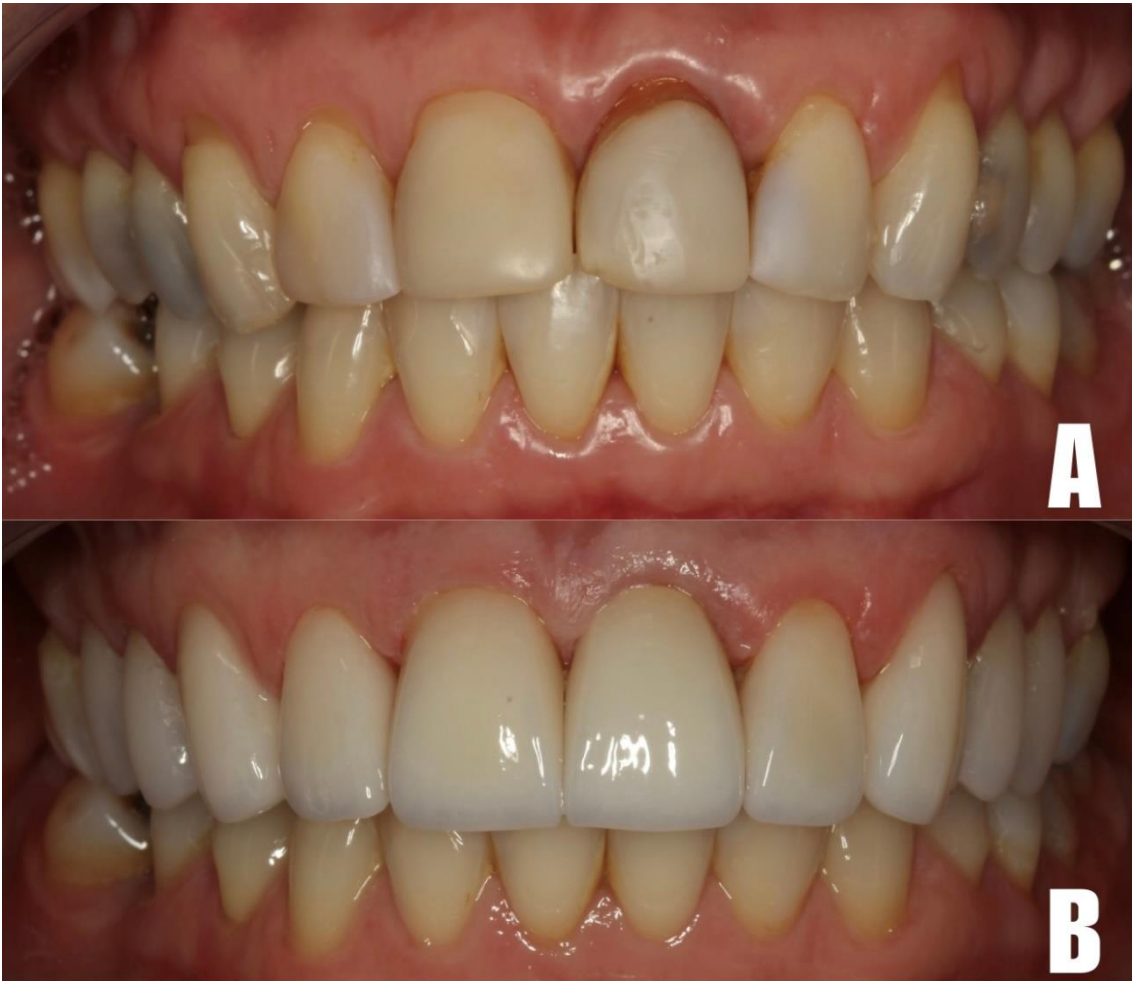
Figura 13. Foto demonstrando como era a condição inicial do paciente (A), e o resultado obtido (B).
