## **Tratamento endodôntico de canal calcificado com ausência de câmara pulpar e dente escurecido – Relato de caso.**

### **ESTUDO DE CASO**

## **Endodontic treatment of a calcified root canal with absence of pulp chamber and darkened tooth – case report.**

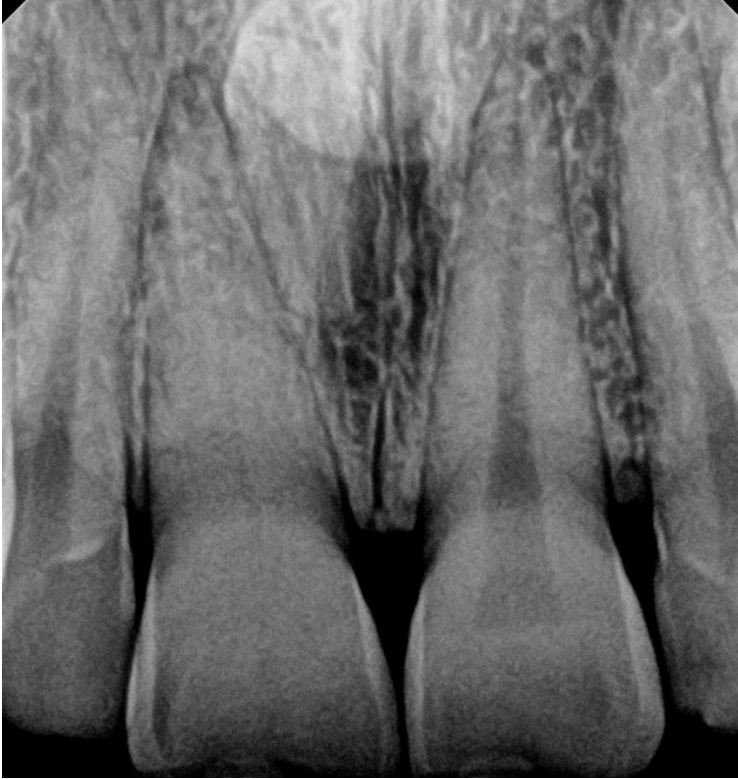
Paciente HC, 29 anos, sexo feminino, branca, compareceu ao consultório com queixa de dor no dente 23. Durante anamnese a paciente constatou não possuir nenhuma doença sistêmica. Ao exame clínico foi observada alteração de cor do elemento dentário em questão, ausência de fístula e resposta negativa ao teste de sensibilidade pulpar. Radiograficamente, observou-se calcificação total na câmara pulpa, justificando a alteração cromática da coroa e discreta visualização no segmento cervical e médio do canal radicular e reabsorção no terço apical. (Figura 1).

Figura 1 - Discreta visualização no segmento cervical e médio do canal radicular e reabsorção no terço apical.

Inicialmente, a paciente foi informada sobre os riscos de iatrogenia (desvio ou perfuração) e assinou um termo de consentimento e autorização do plano de tratamento.

Após anestesia infiltrativa, o acesso foi feito sem isolamento absoluto, a fim de se obter uma melhor noção da direção do eixo longitudinal do dente. Foi utilizada broca esférica diamantada de haste longa tamanho 1014 em alta rotação para penetração inicial no terço cervical através da face palatina da coroa dentária. No intuito de remover a calcificação do terço cervical, foi utilizada uma broca do tipo Long Neck (LN) de 28mm em baixa rotação.

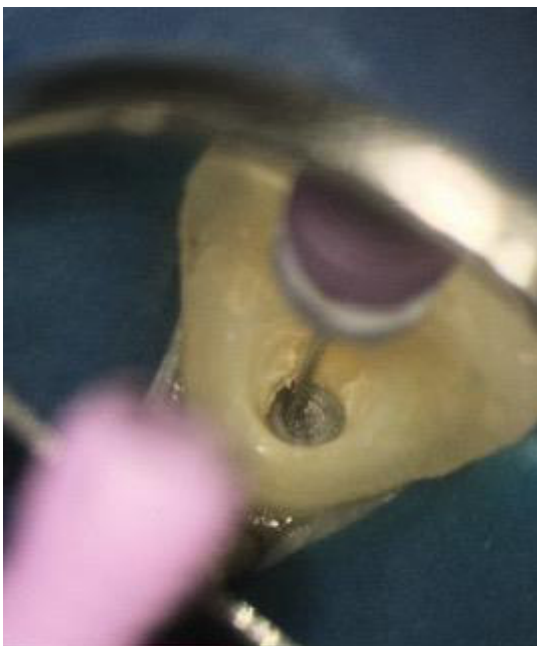
Foi dada continuidade à tentativa de acesso ao canal com importante auxílio da magnificação da imagem, utilizando-se microscópio operatório® (Alliance, São Paulo, Brasil) e inserto ultrassônico TRA-24® (Trinks, SP, Brasil) acoplado ao ultrassom

odontológico Advance 2 Digital® (Microdont, São Paulo, Brasil). (Figura 2). Aliado a esses equipamentos e por intermédio da lima K-file #10® (Maillefer, Ballaigues, Suíça) com explorações intermitentes, foi possível localizar exatamente o canal. Em seguida, realizou-se a exame radiográfico periapical, com a lima introduzida no canal, observando-se o sucesso na localização do canal radicular e odontometria radiográfica (Figura 3).

Figura 2 -linserto ultrassônico TRA-24

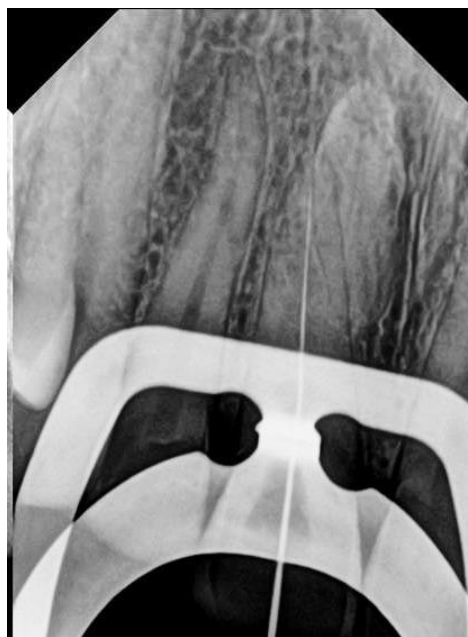
Figura 3 – Odontometria radiográfica

O preparo do canal radicular foi realizado com lima Solla Collors #35.04 com movimento de pincelamento até o terço médio para realizar o desgaste compensatório e sempre com irrigação. A seguir foi confirmada a odontometria eletrônica com o uso do localizador foraminal Romiapex a-15® (Romidan Ltd, Kiryat Ono, Israel) obtendo com isso, comprimento de patência 22mm. O Glide Path manual com as limas K-file® #10, #15 e #20 (Maillefer, Ballaigues, Suíça).

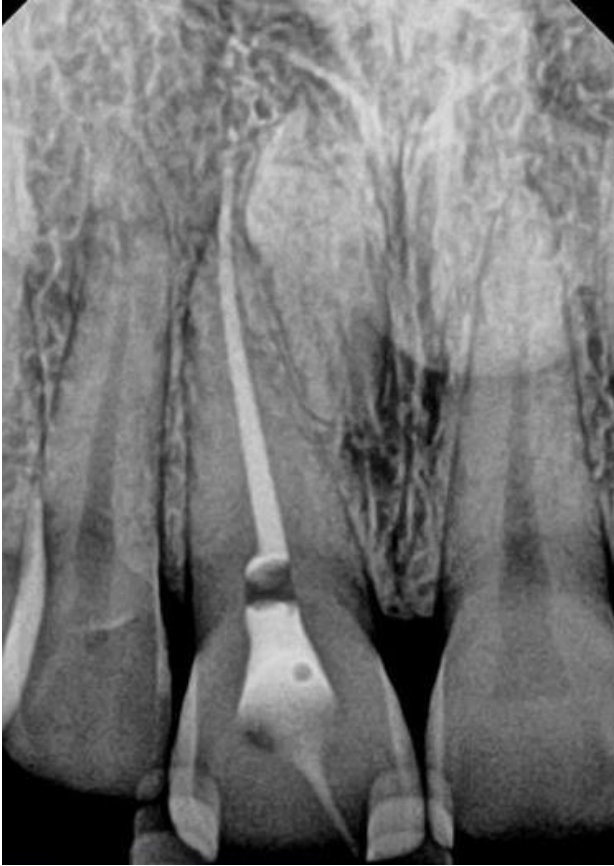
A obturação do sistema de canais radiculares foi feita pela técnica do cone único associado ao Bio-C Sealer (Ângelus-Londrina). (Figura 4).

Figura 4 - Obturação do sistema de canais radiculares pela técnica do cone único.
